**Rzeka Bytomka  
Funkcjonowanie ekosystemu rzecznego  
w warunkach silnej antropopresji  
– uwarunkowania i możliwości rekultywacji**

**WORKS & STUDIES  
PRACE I STUDIA**

**No. 94**

Badania limnologiczne rzeki Bytomki w celu określenia możliwości i sposobu poprawy stanu ekologicznego tego cieką przeprowadzono na zlecenie Urzędu Miasta Zabrze.

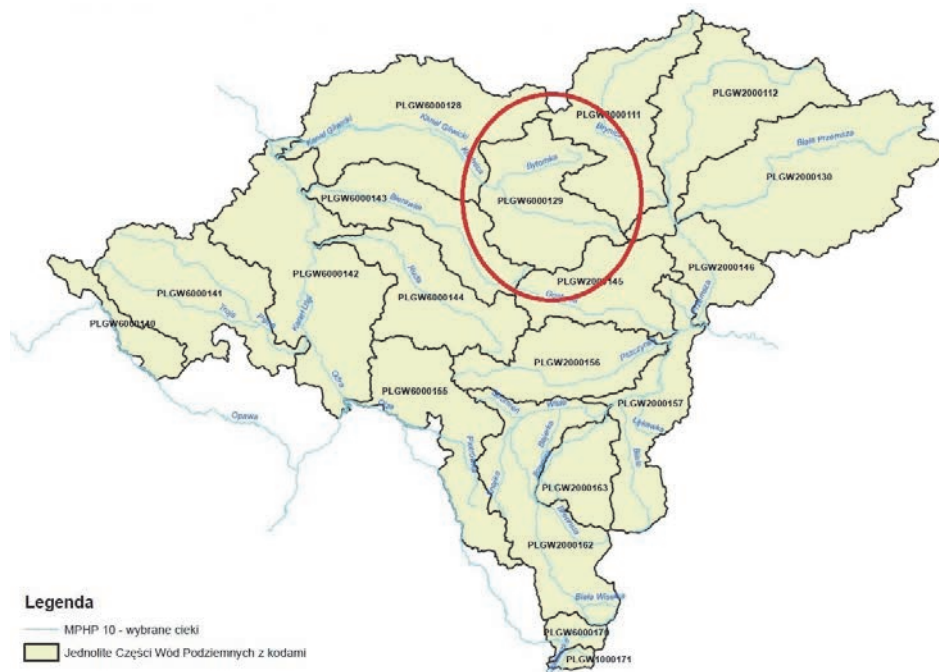
Rysunek 3. Rzeka Bytomka na tle Jednolitych Części Wód Podziemnych w obszarze RZGW w Gliwicach [12]

Obszar zlewni rzeki Bytomki obejmuje dwie Jednolite Części Wód Podziemnych o numerach 130 i 131 (według podziału na 161 JCWPd) lub jedną Jednolitą Część Wód Podziemnych o kodzie PLGW 6000129 (według podziału na 172 JCWPd) (Rysunek 3). Na obszarze tej jednej JCWPd występują

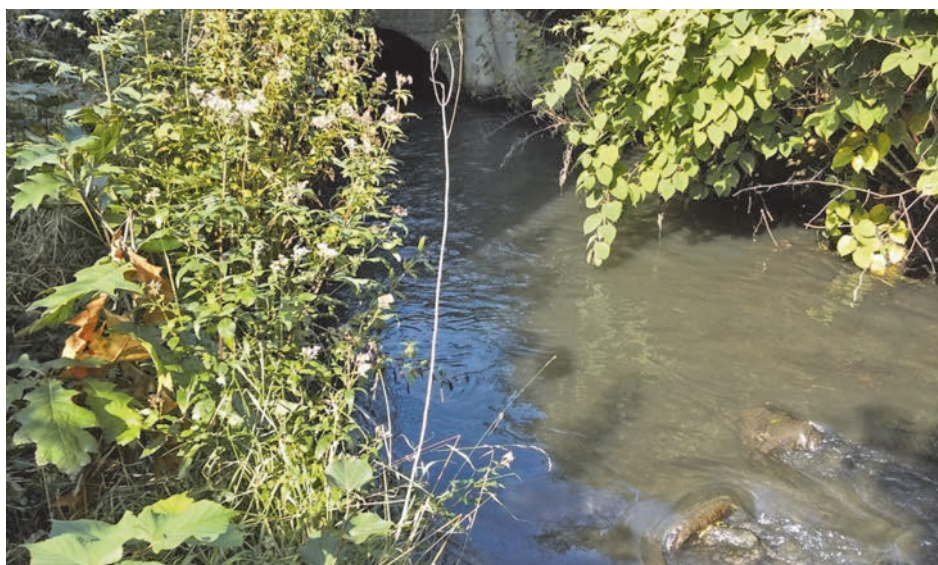
Fot. 6. Górny odcinek rzeki – w sąsiedztwie ulic Zabrzeńskiej i Małgorzatkі w Bytomiu – duże ilości odpadów stałych (szmaty, druty i inne) (fot. Maciej Kostecki)

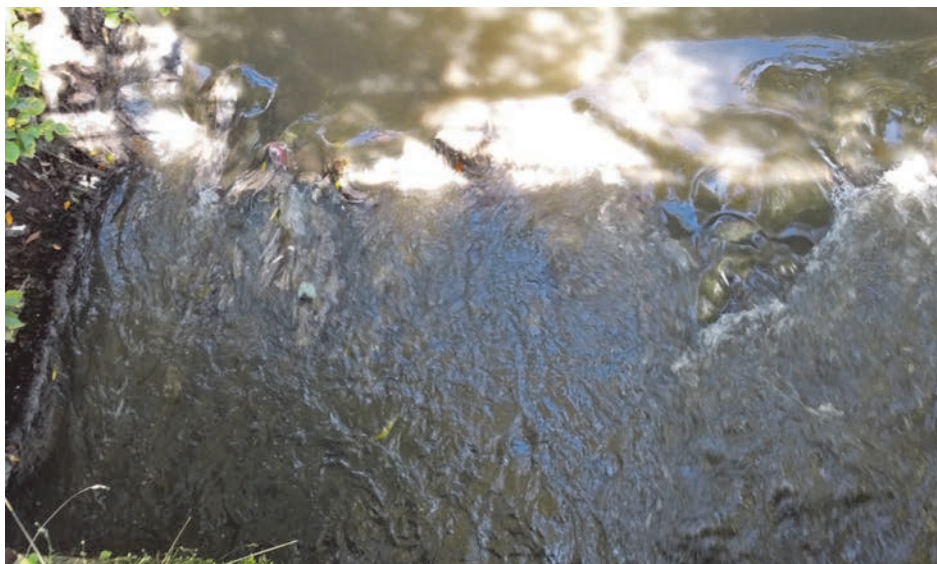
Fot. 9. Środkowy odcinek rzeki – poniżej granicy Bytomia i Rudy Śląskiej – bystrze, widoczne złoże zanieczyszczeń stałych (fot. Maciej Kostecki)

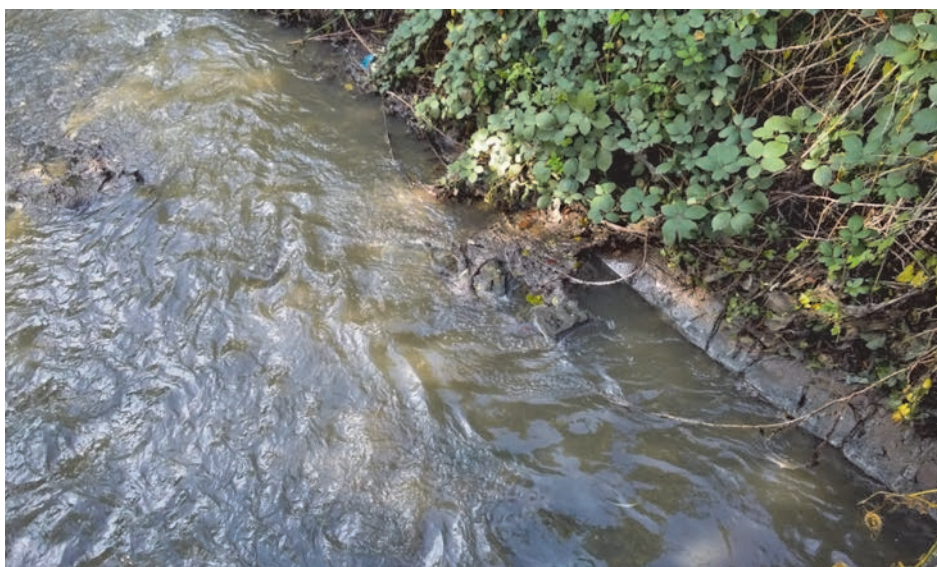
Fot. 10. Środkowy odcinek rzeki – poniżej granicy Bytomia i Rudy Śląskiej – bystrze, widoczne złoże zanieczyszczeń stałych (fot. Maciej Kostecki)

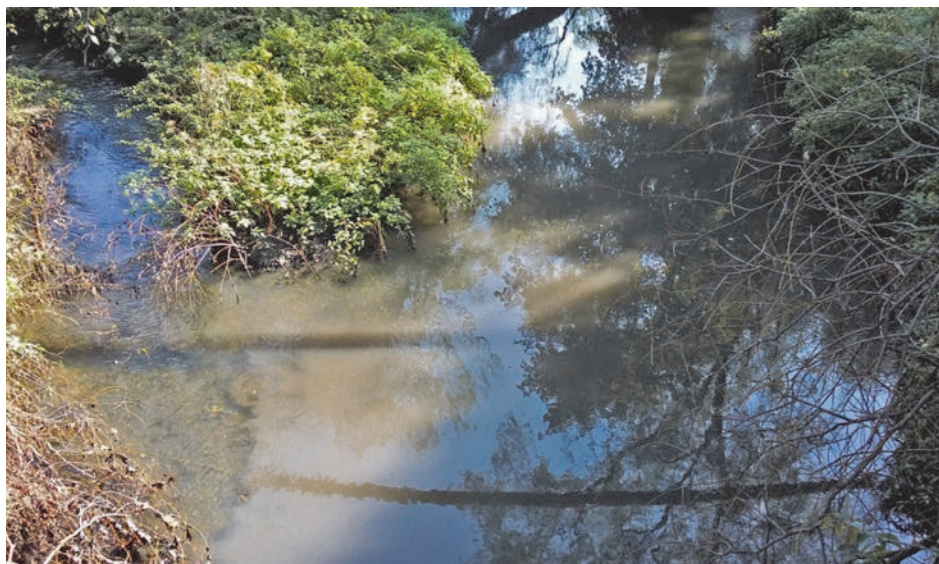
Fot. 11. Środkowy odcinek rzeki – na granicy Rudy Śląskiej i Zabrze – boczny dopływ okresowego rowu z klarowną wodą, spokojny nurt, widoczne silne zmętnienie wody (fot. Maciej Kostecki)

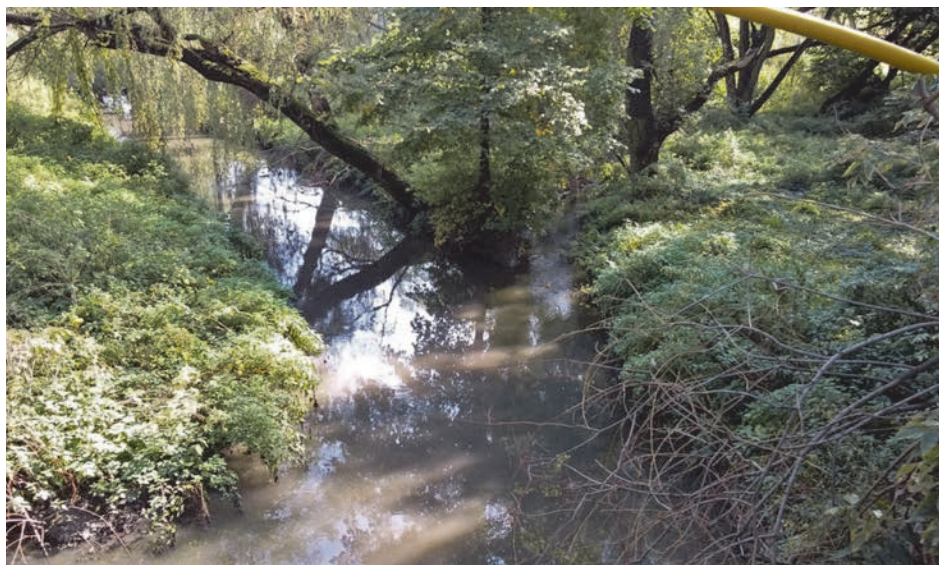
Fot. 12. Środkowy odcinek rzeki – na granicy Rudy Śląskiej i Zabrze – spokojny nurt, widoczne silne zmętnienie wody oraz zwalone do rzeki drzewa (fot. Maciej Kostecki)

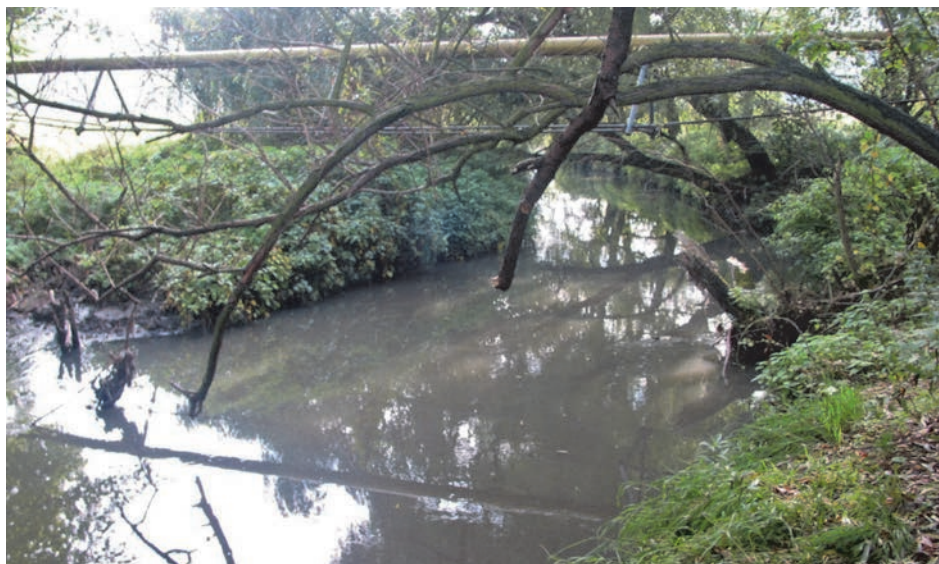
Fot. 13. Środkowy odcinek rzeki – na granicy Rudy Śląskiej i Zabrze – spokojny nurt, widoczne silne zmętnienie wody oraz zwalone do wody drzewa (fot. Maciej Kostecki)

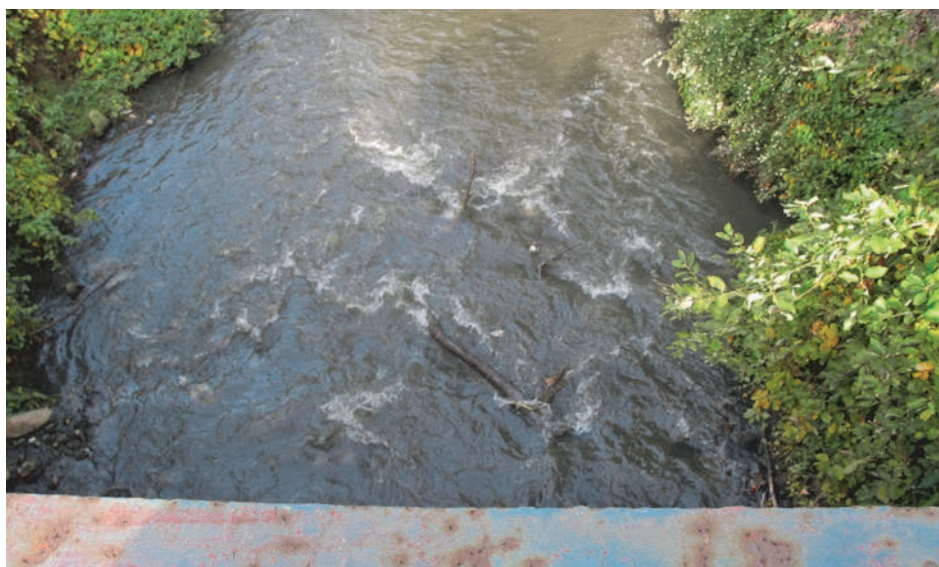
Fot. 14. Środkowy odcinek rzeki – na granicy Rudy Śląskiej i Zabrze – bystrze, widoczne silne zmętnienie wody i gałęzie z pozaczepianymi zanieczyszczeniami (fot. Maciej Kostecki)

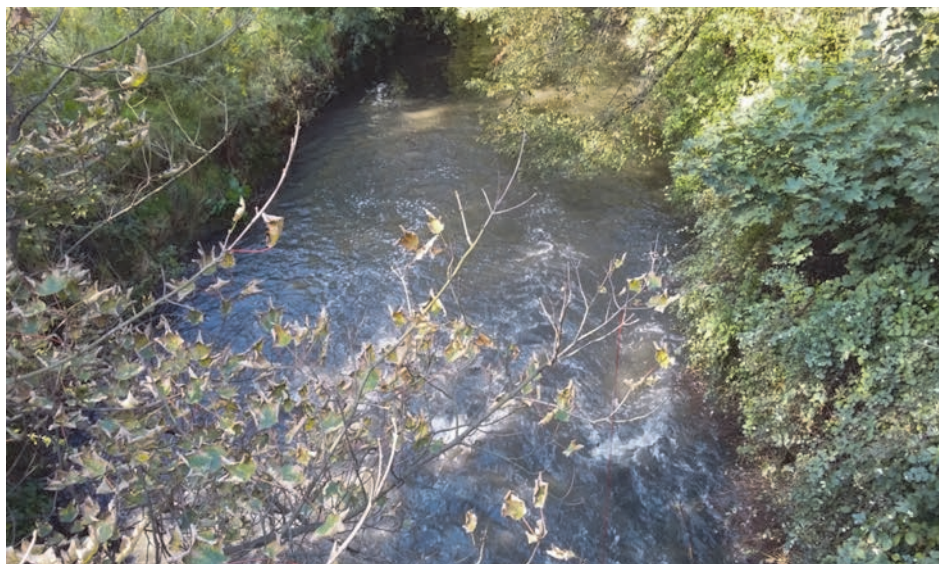
Fot. 15. Środkowy odcinek rzeki – na granicy Rudy Śląskiej i Zabrze – bystrze, widoczne silne zmętnienie wody i gałęzie z pozaczepianymi zanieczyszczeniami (fot. Maciej Kostecki)

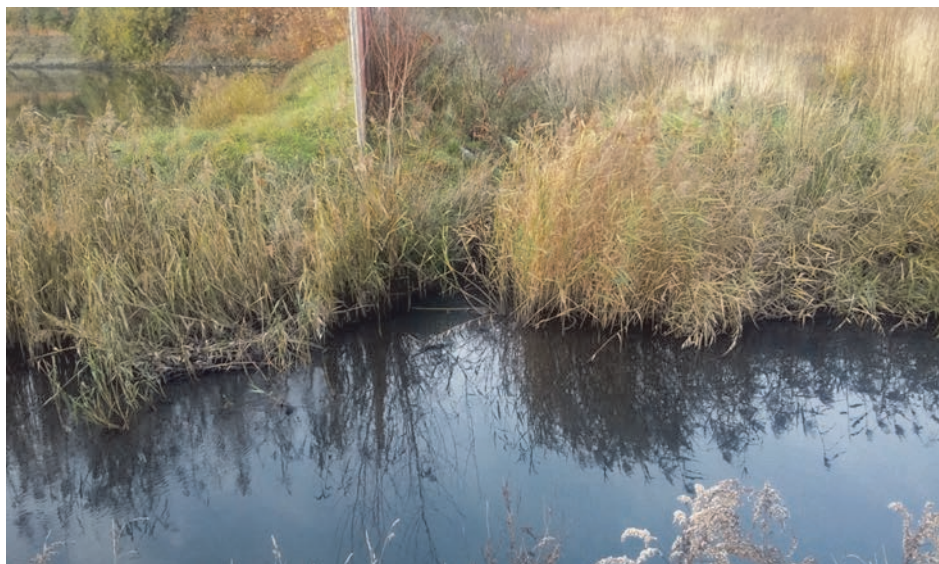
Fot. 19. Rzeka Bytomka – na wysokości ul. Kampki – widoczny boczny dopływ bliżej nieokreślonych spływów (ścieków) (fot. Maciej Kostecki)

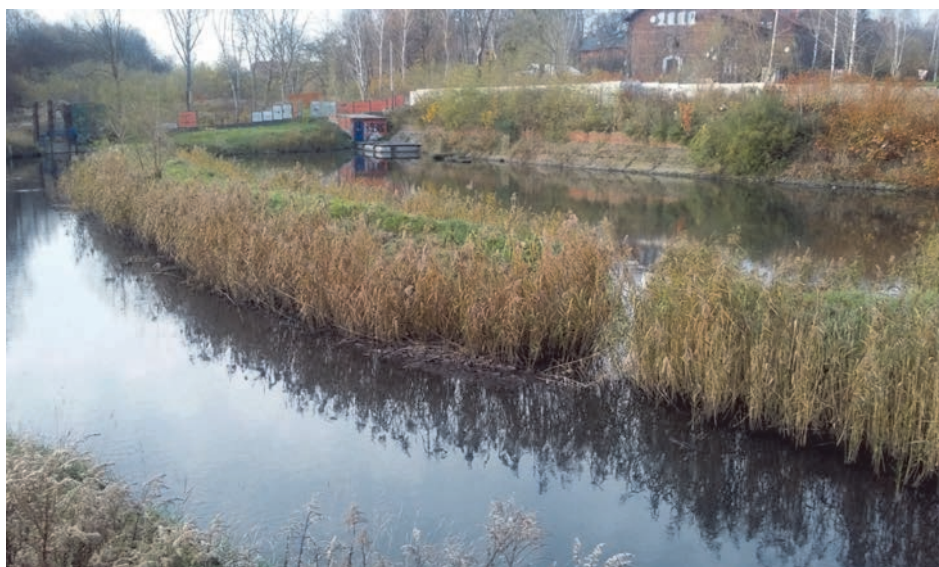
Fot. 20. Rzeka Bytomka – na wysokości ul. Kampki – widoczny boczny zbiornik o bliżej nieokreślonym przeznaczeniu połączony z wodą rzeki (fot. Maciej Kostecki)

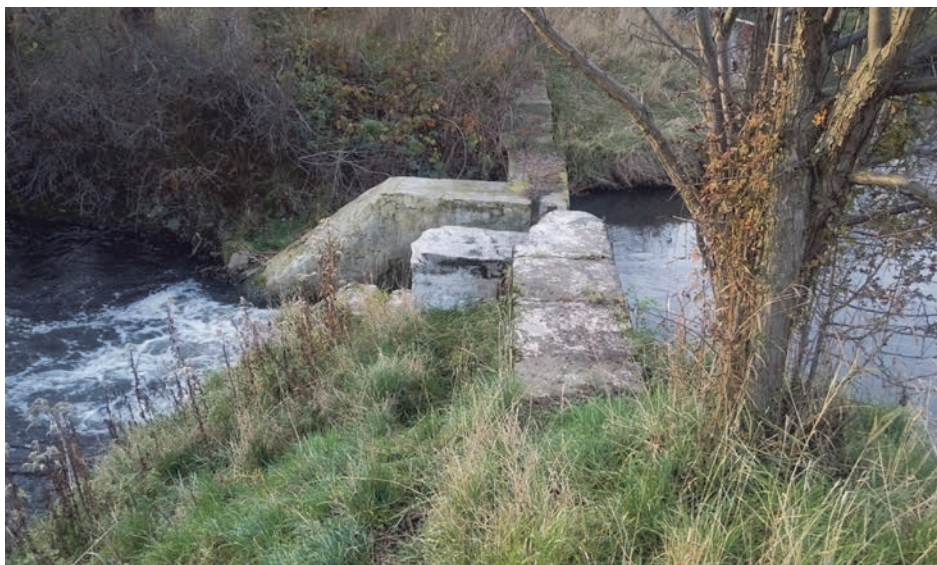
Fot. 22. Rzeką Bytomka – na wysokości ul. Kampki – stary jaz przelewowy  
(fot. Maciej Kostecki)

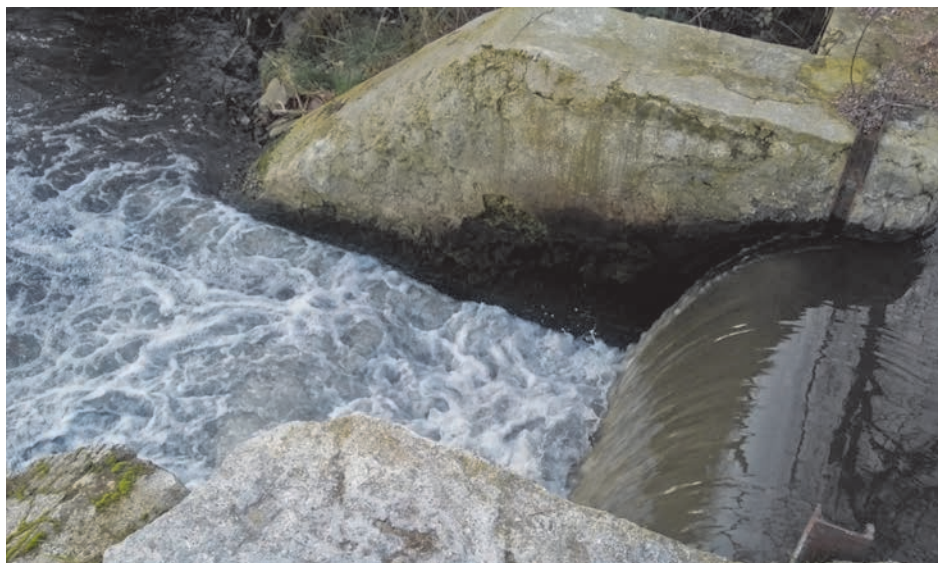
Fot. 23. Rzeka Bytomka – na wysokości ul. Kampki – stary jaz przelewowy  
(fot. Maciej Kostecki)

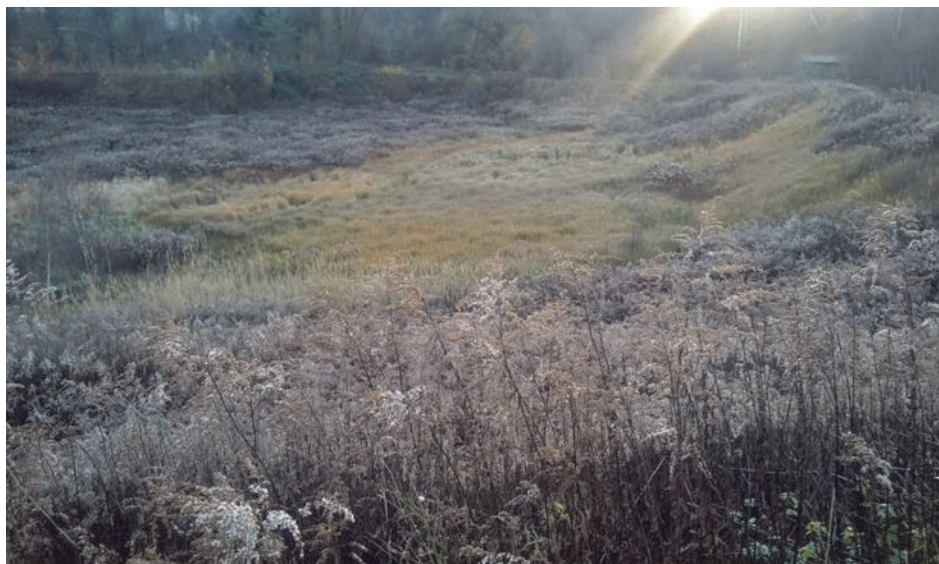
Fot. 25. Rzeką Bytomka – na wysokości ul. Kampki w Zabrze – obniżenie terenu poza obwałowaniem lewego brzegu rzeki – prawa strona (fot. Maciej Kostecki)

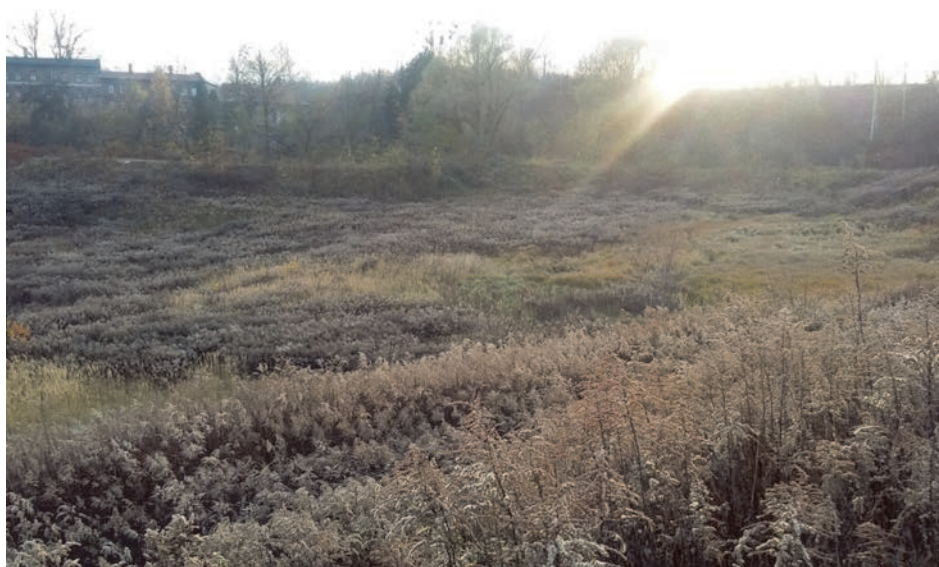
Fot. 26. Rzeką Bytomka – na wysokości ul. Kampki w Zabrze – obniżenie terenu poza obwałowaniem lewego brzegu rzeki – część środkowa (fot. Maciej Kostecki)

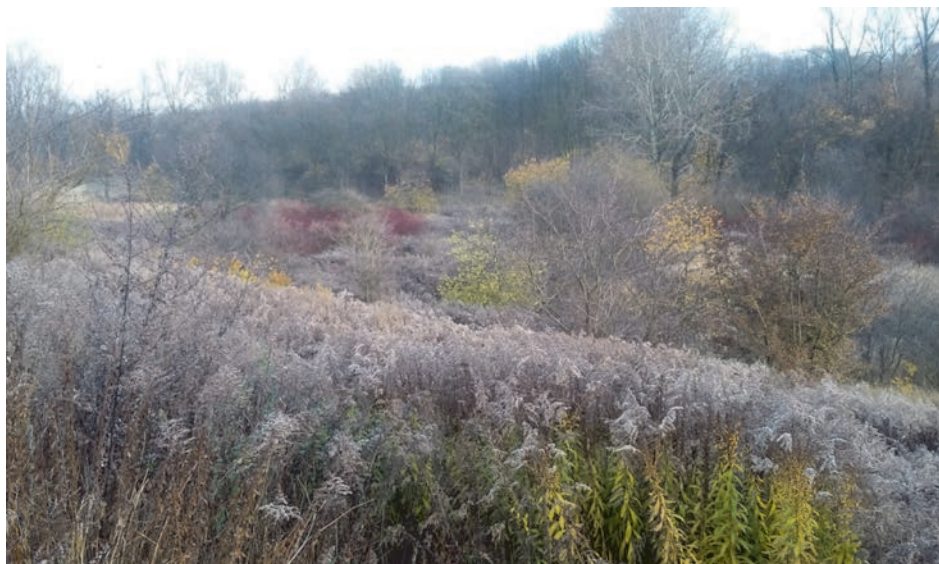
Fot. 27. Rzeka Bytomka – na wysokości ul. Kampki w Zabrze – obniżenie terenu poza obwałowaniem lewego brzegu rzeki – lewa część obniżenia terenu (fot. Maciej Kostecki)

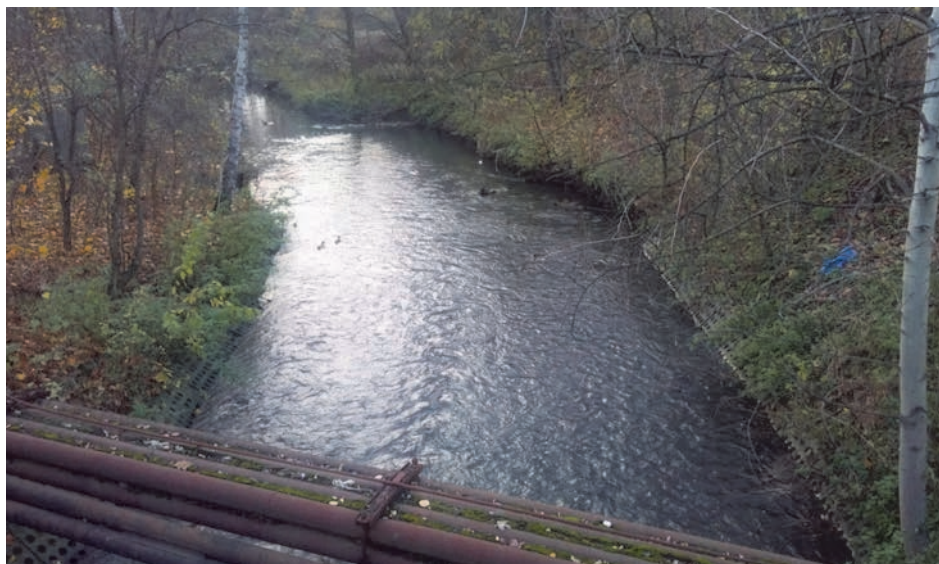
Fot. 31. Widok z mostu przy ul. Hagera – widoczne umocnienia betonowe brzegów rzeki (fot. Maciej Kostecki)

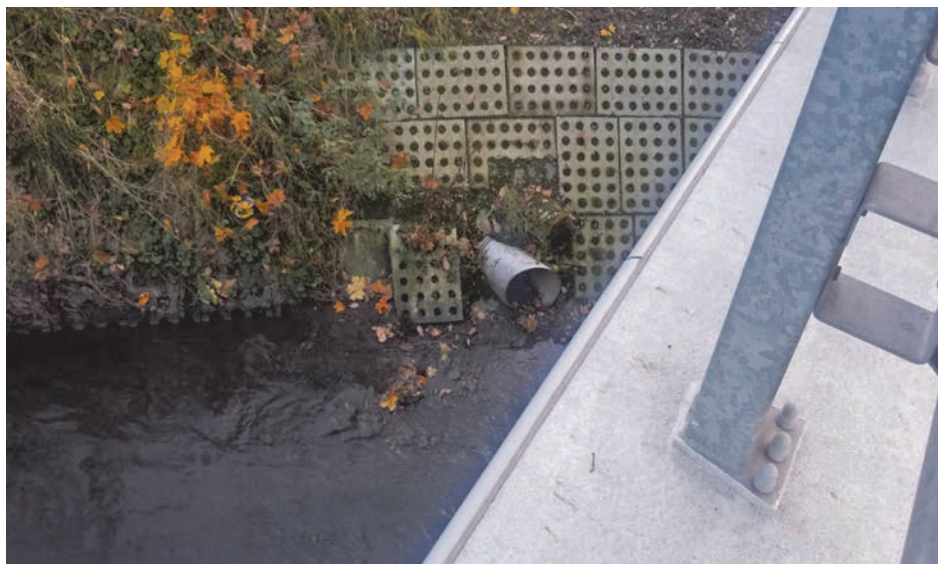
Fot. 33. Widok z mostu przy ul. Hagera – ażurowe, betonowe umocnienia brzegu, wylot kanalizacji deszczowej (fot. Maciej Kostecki)

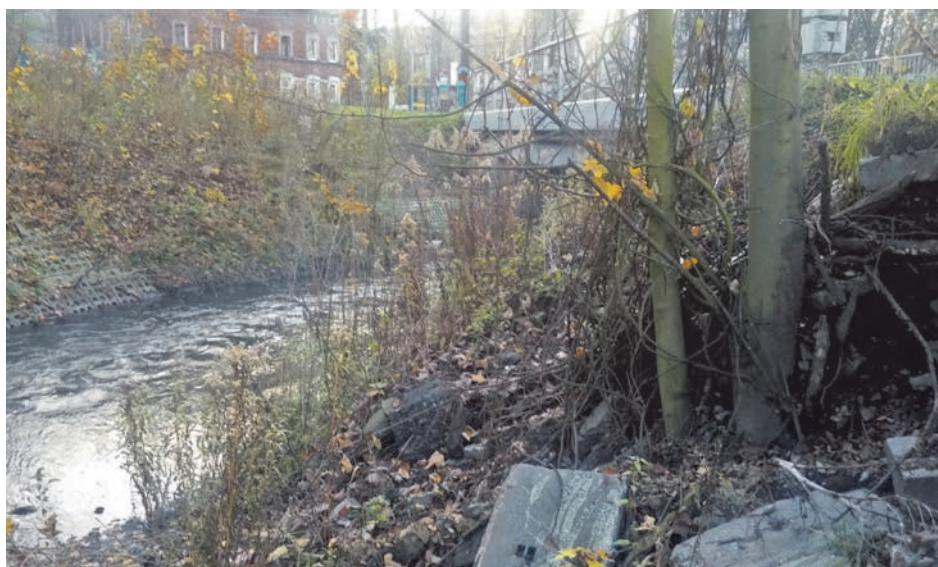
Fot. 34. Sąsiedztwo mostu przy ul. Hagera – lewy brzeg z umocnieniami betonowymi oberwany prawy brzeg rzeki (fot. Maciej Kostecki)

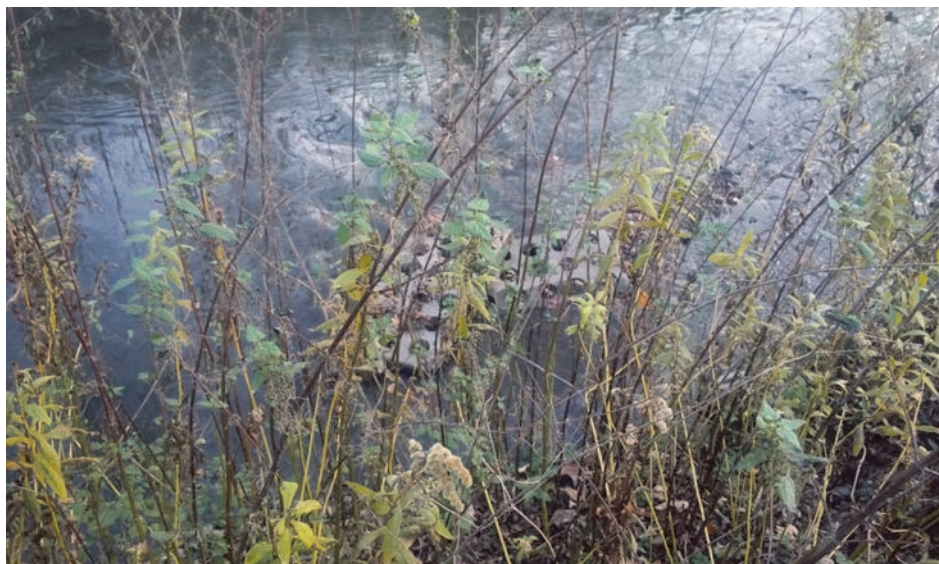
Fot. 35. Sąsiedztwo mostu przy ul. Hagera –oberwane umocnienia betonowe prawego brzegu rzeki (fot. Maciej Kostecki)

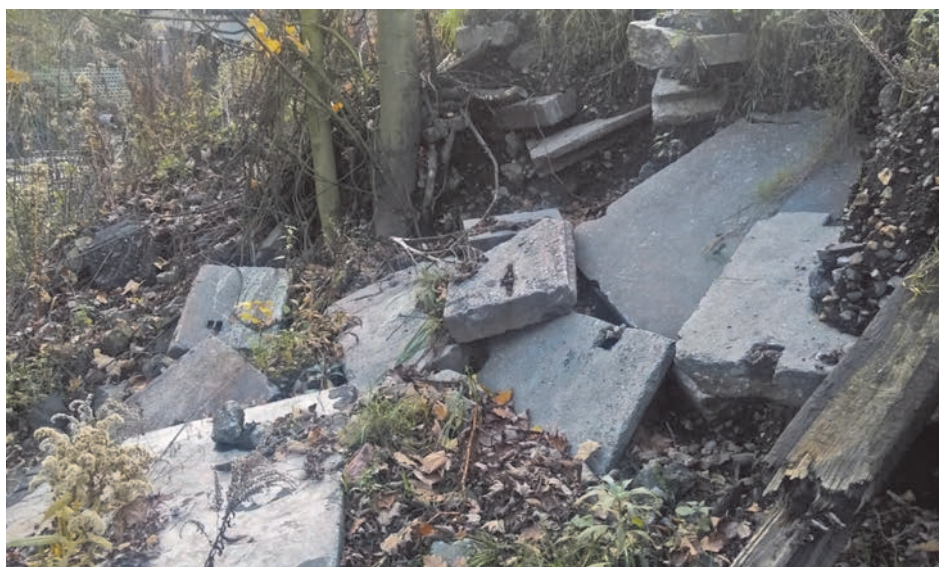
Fot. 36. Rzeka Bytomka – sąsiedztwo mostu przy ul. Hagera –oberwane umocnienia betonowe prawego brzegu rzeki (fot. Maciej Kostecki)

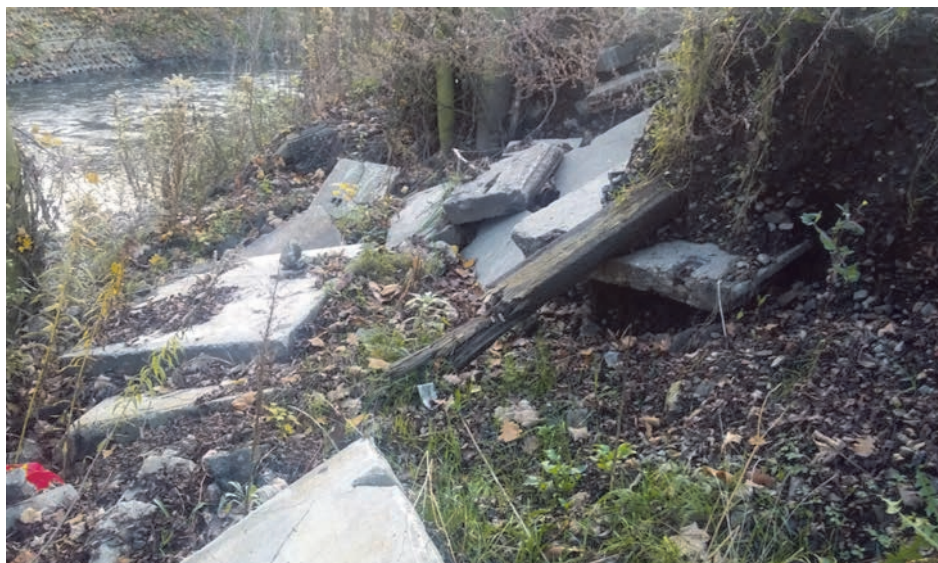
Fot. 37. Rzeka Bytomka – sąsiedztwo mostu przy ul. Hagera –oberwane umocnienia betonowe  
prawego brzegu rzek. (fot. Maciej Kostecki)

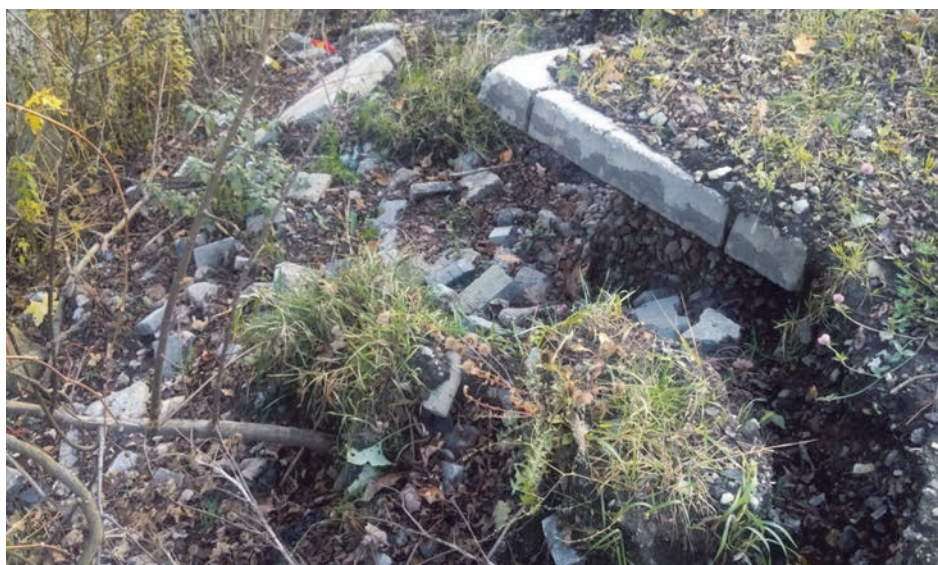
Fot. 38. Rzeka Bytomka – sąsiedztwo mostu przy ul. Hagera –oberwane umocnienia betonowe  
prawego brzegu rzeki (fot. Maciej Kostecki)

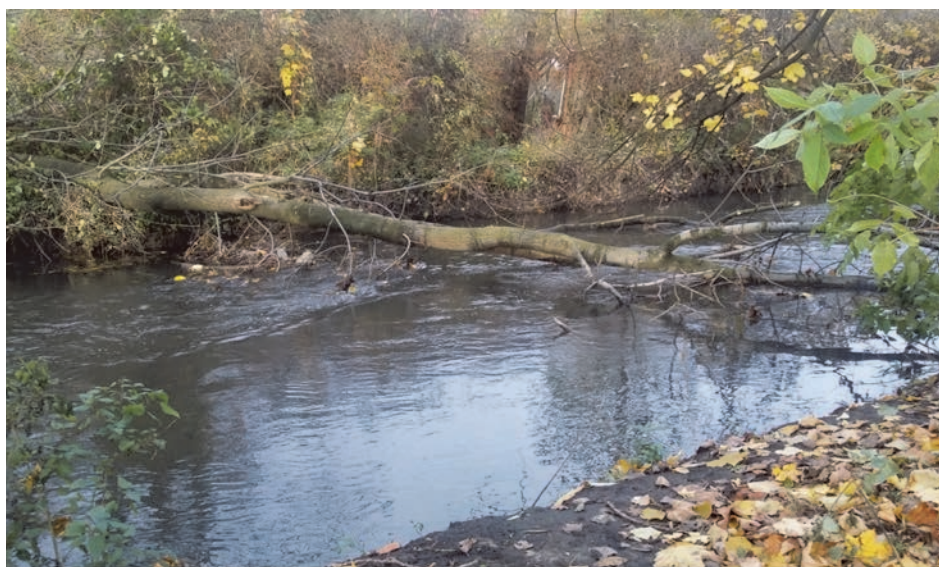
Fot. 42. Rzeka Bytomka – Zabrze – park Dubiela – zwalone drzewo stanowi zaczep dla śmieci  
(fot. Maciej Kostecki)

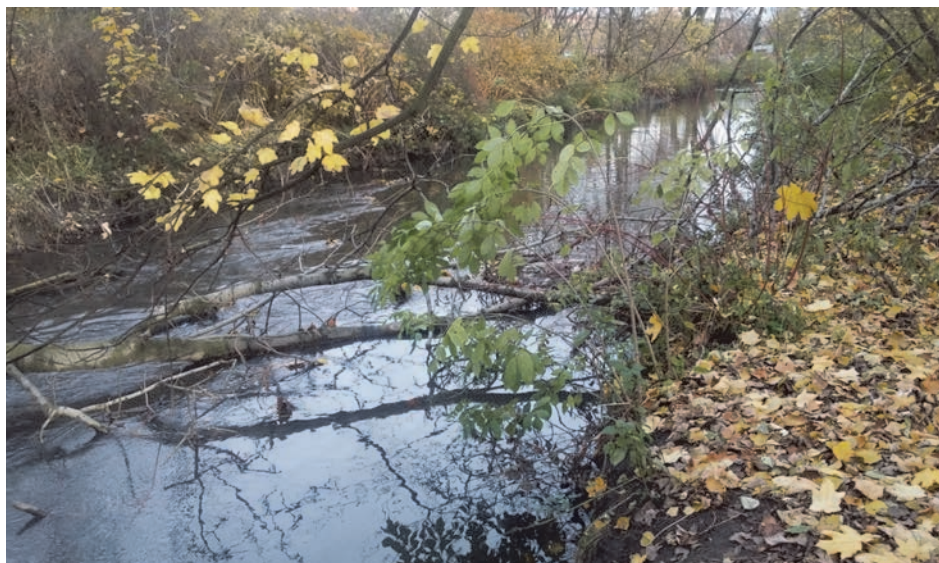
Fot. 43. Rzeka Bytomka – Zabrze – park Dubiela – zwalone drzewo stanowi zaczep dla śmieci  
(fot. Maciej Kostecki)

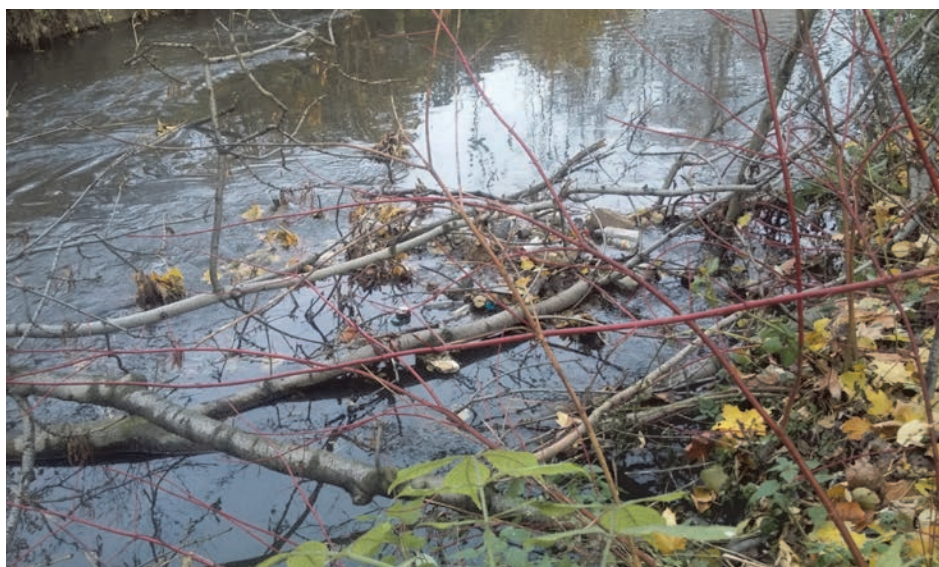
Fot. 44. Rzeka Bytomka – Zabrze – park Dubiela – zwalone drzewo stanowi zaczep dla śmieci  
(fot. Maciej Kostecki)

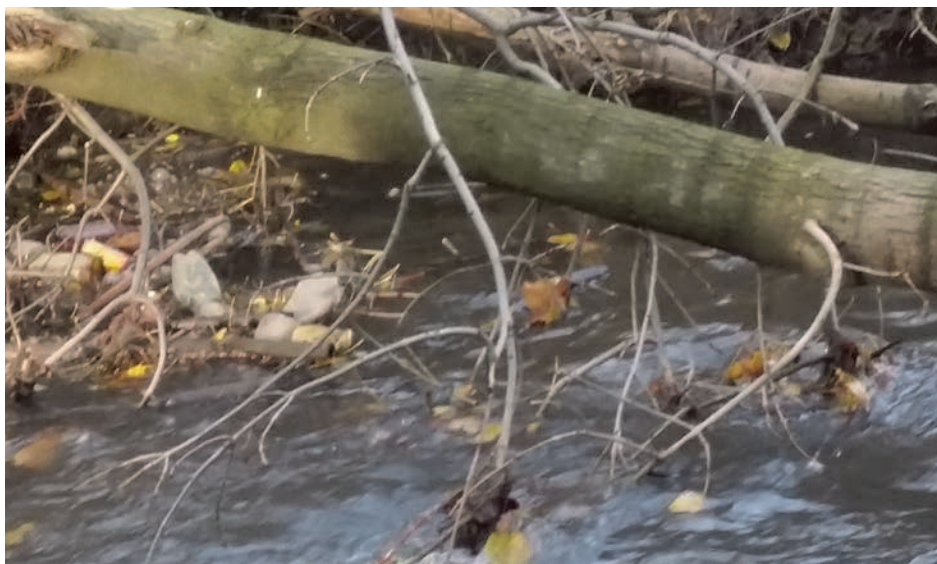
Fot. 45. Rzeka Bytomka – Zabrze – park Dubiela – zwalone drzewo stanowi zaczep dla śmieci  
(fot. Maciej Kostecki)

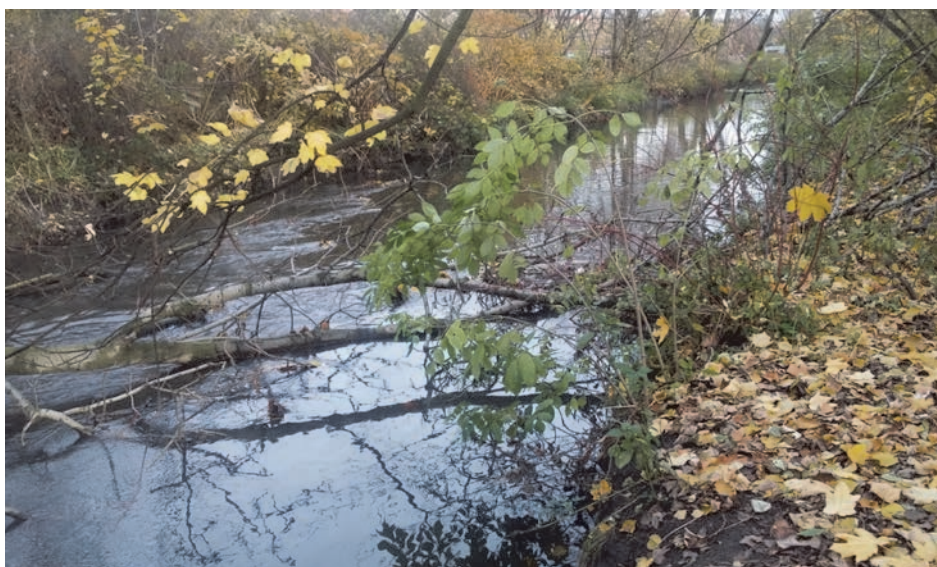
Fot. 46. Rzeka Bytomka – Zabrze – park Dubiela – zwalone drzewo stanowi zaczep dla śmieci  
(fot. Maciej Kostecki)

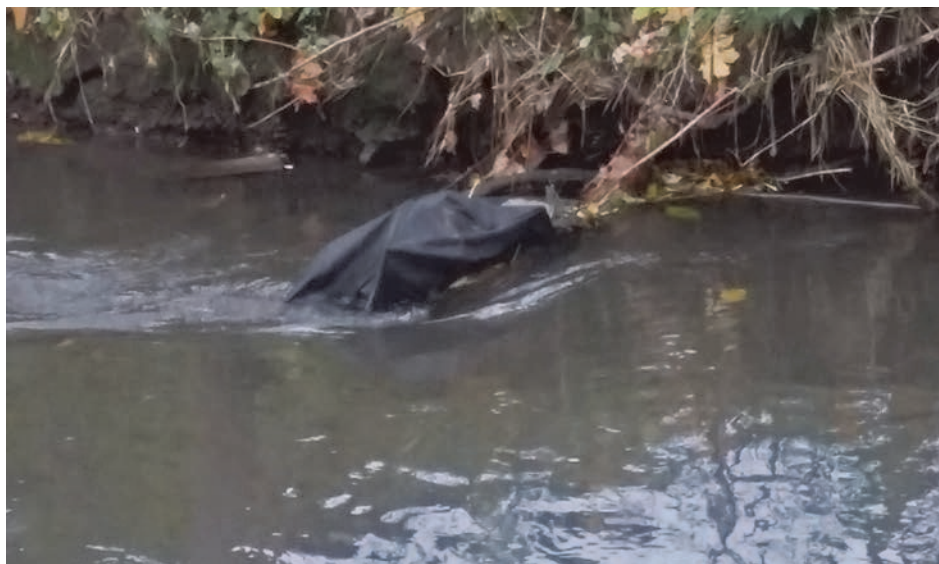
Fot. 47. Rzeka Bytomka – Zabrze – park Dubiela – na gałęziach zaczepione worki plastikowe  
(fot. Maciej Kostecki)

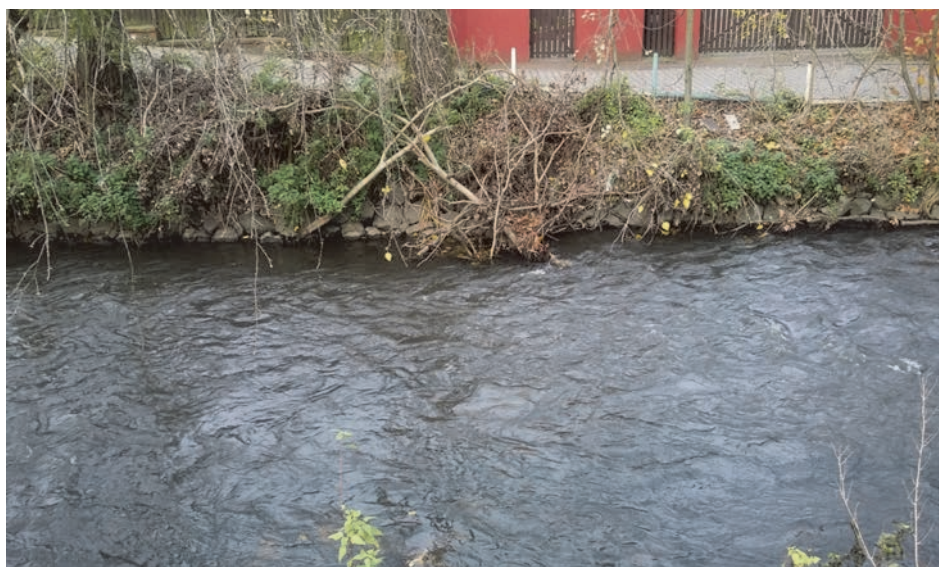
Fot. 48. Rzeka Bytomka – Zabrze – park Dubiela – brzegi rzeki wybrukowane kamieniami  
(fot. Maciej Kostecki)

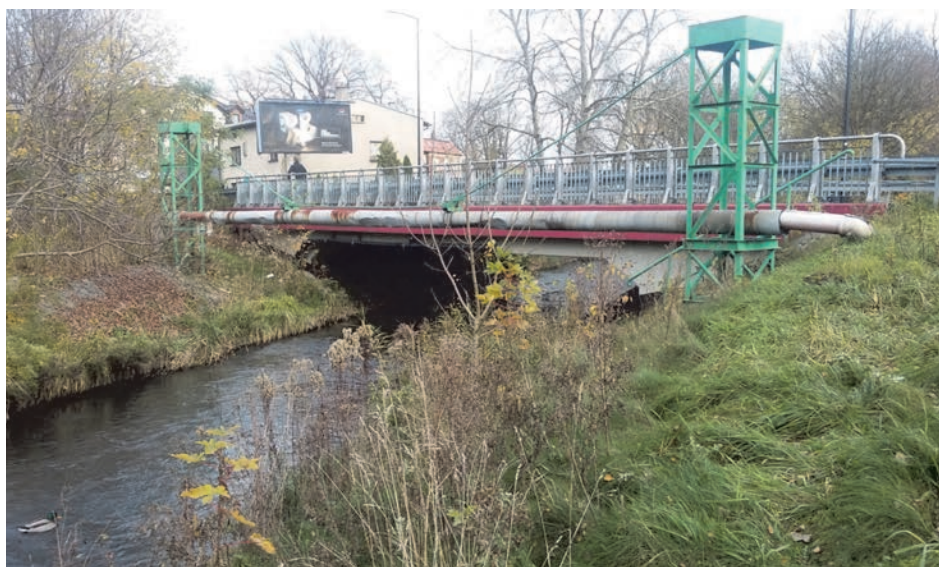
Fot. 50. Rzeka Bytomka – Zabrze – most przy ul. Trocera (fot. Maciej Kostecki)

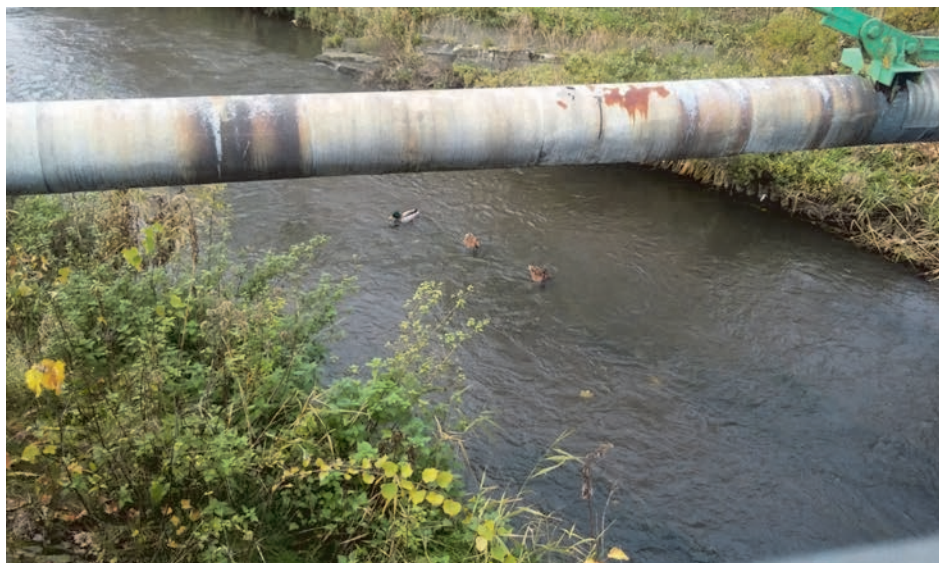
Fot. 51. Rzeka Bytomka – Zabrze – z mostu przy ul. Trocera – dzikie kaczki, widoczna roślinność w nurcie rzeki (fot. Maciej Kostecki)

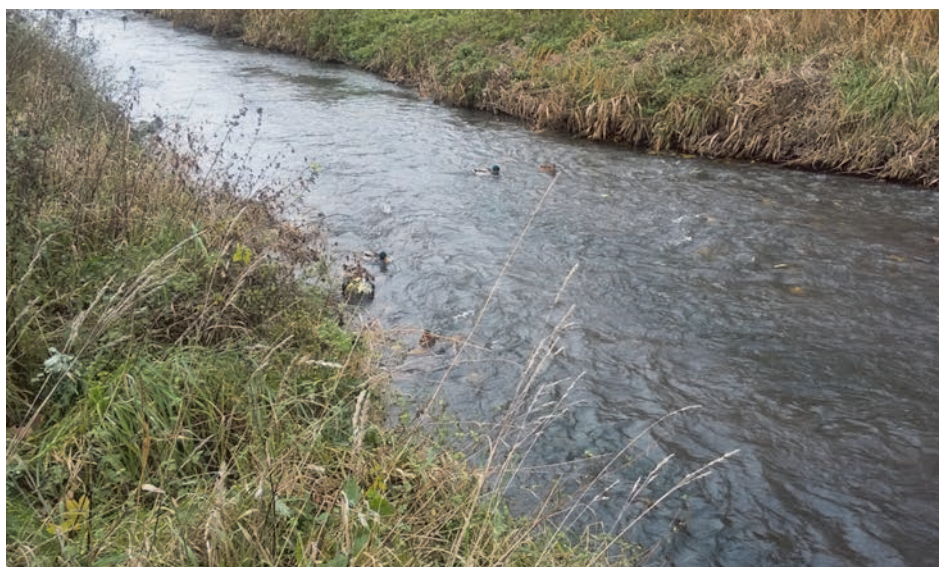
Fot. 52. Rzeka Bytomka – Zabrze, poniżej mostu na ul. Trocera – bystrze, widoczne zielone wstęgi roślinności, kaczki krzyżówki (fot. Maciej Kostecki)

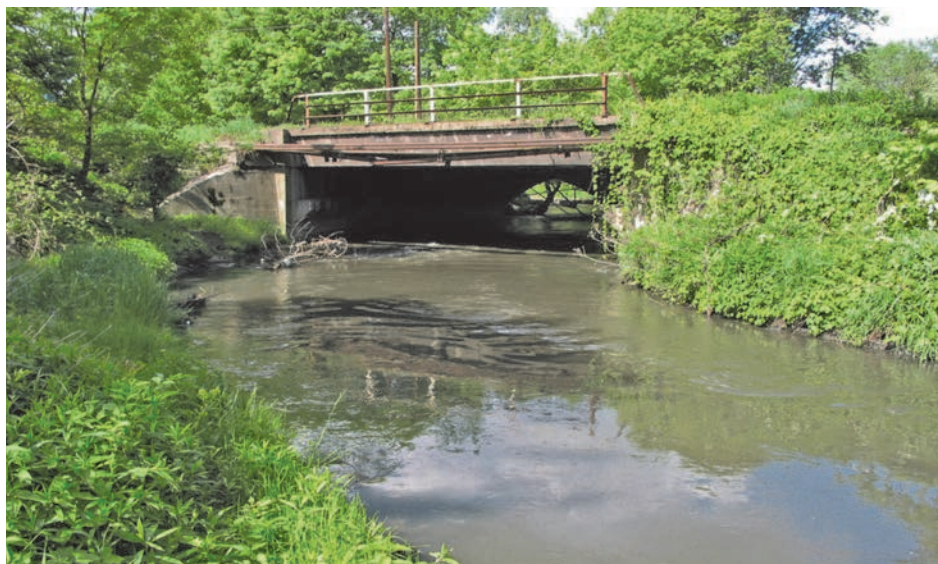
Fot. 53. Końcowy odcinek rzeki Bytomki – na terenie Zabrze ul. Kondratowicza – szybki, spokojny nurt, pod mostem widoczne naniesione gałęzie (fot. Maciej Kostecki)

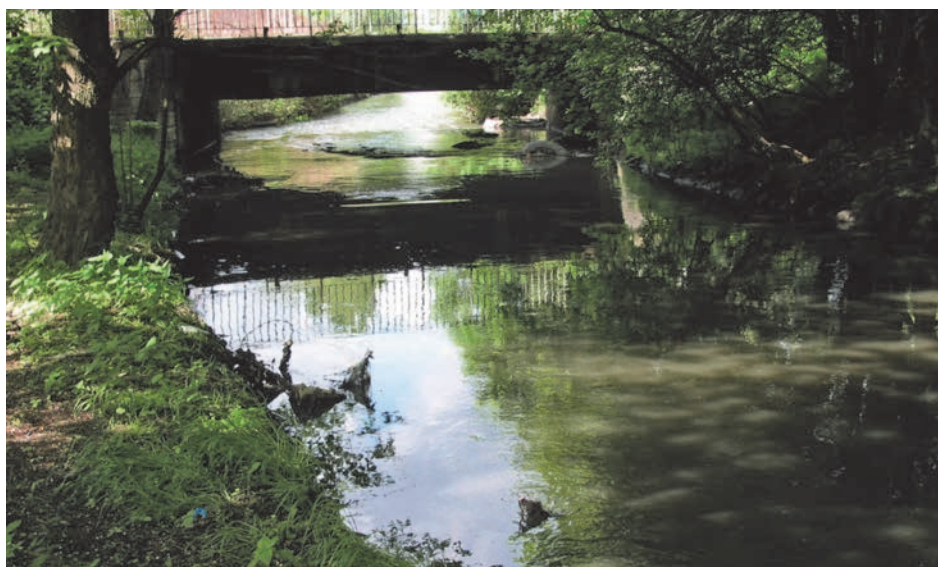
Fot. 54. Końcowy odcinek rzeki Bytomki – Gliwice ul. Królewskiej Tamy – szybki, spokojny nurt – pod mostem widoczna opona, po lewej stronie zaczepione odpadki (fot. Maciej Kostecki)
